ОТЧЕТ №6695-12/ОСК

по результатам обследования технического состояния несущих строительных конструкций наружных стен, перекрытий на поврежденных участках в зоне подвала и 1-го этажа многоквартирного жилого дома по адресу:
Московская область, город Красногорск, Школьная ул., д.9

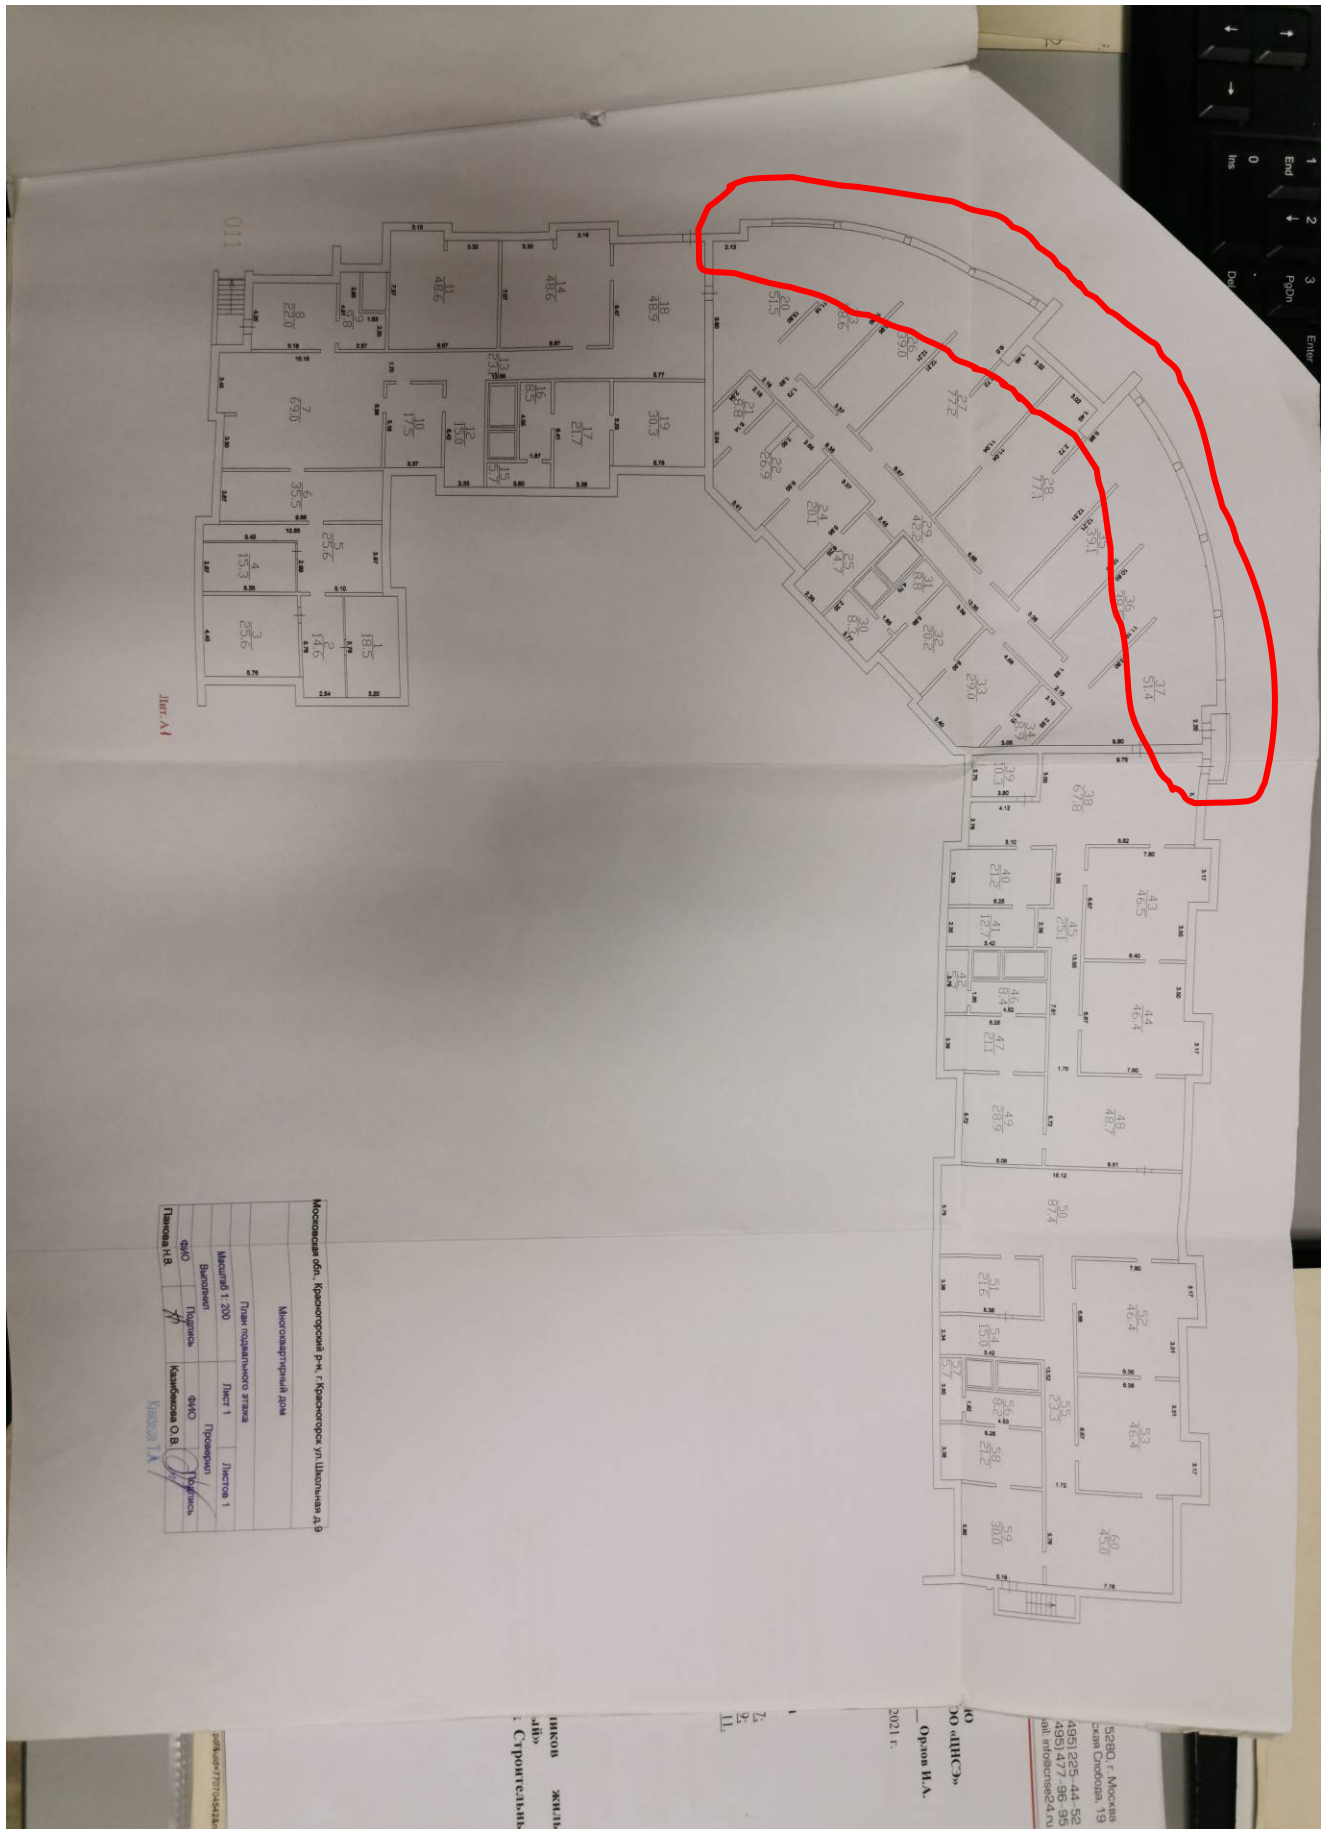
Рис. 2 – Границы проведения работ.

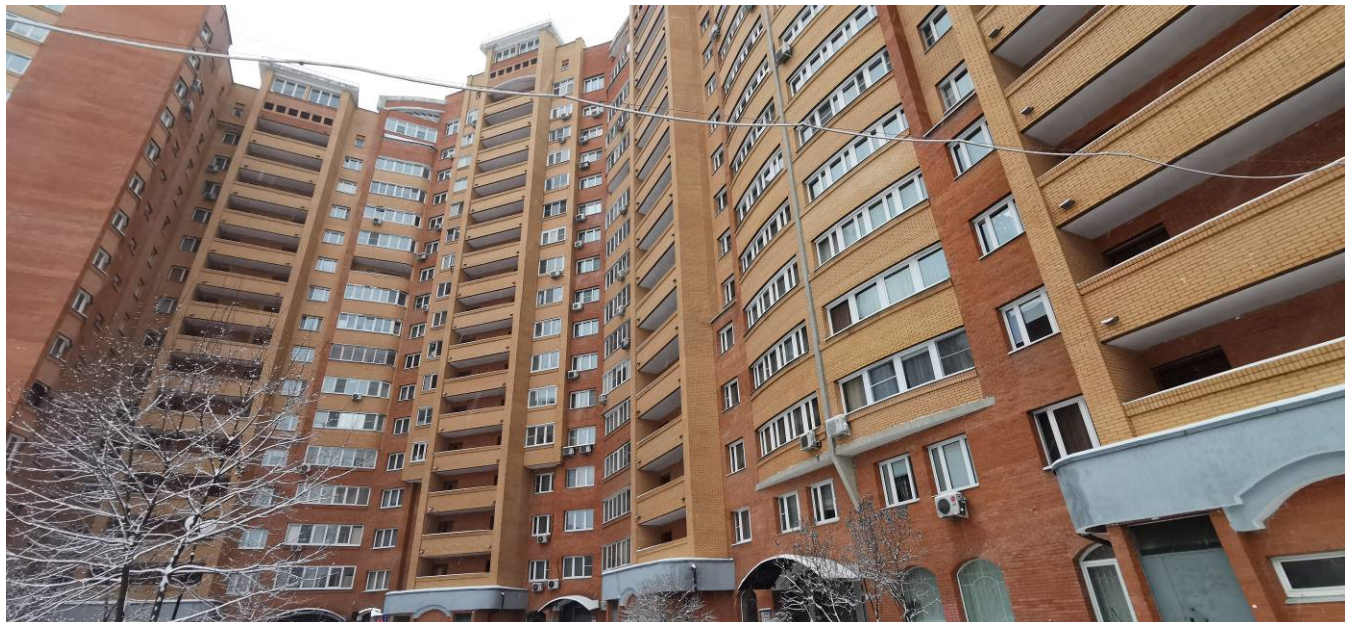
Фото 1. Общий вид фасада здания со стороны двора

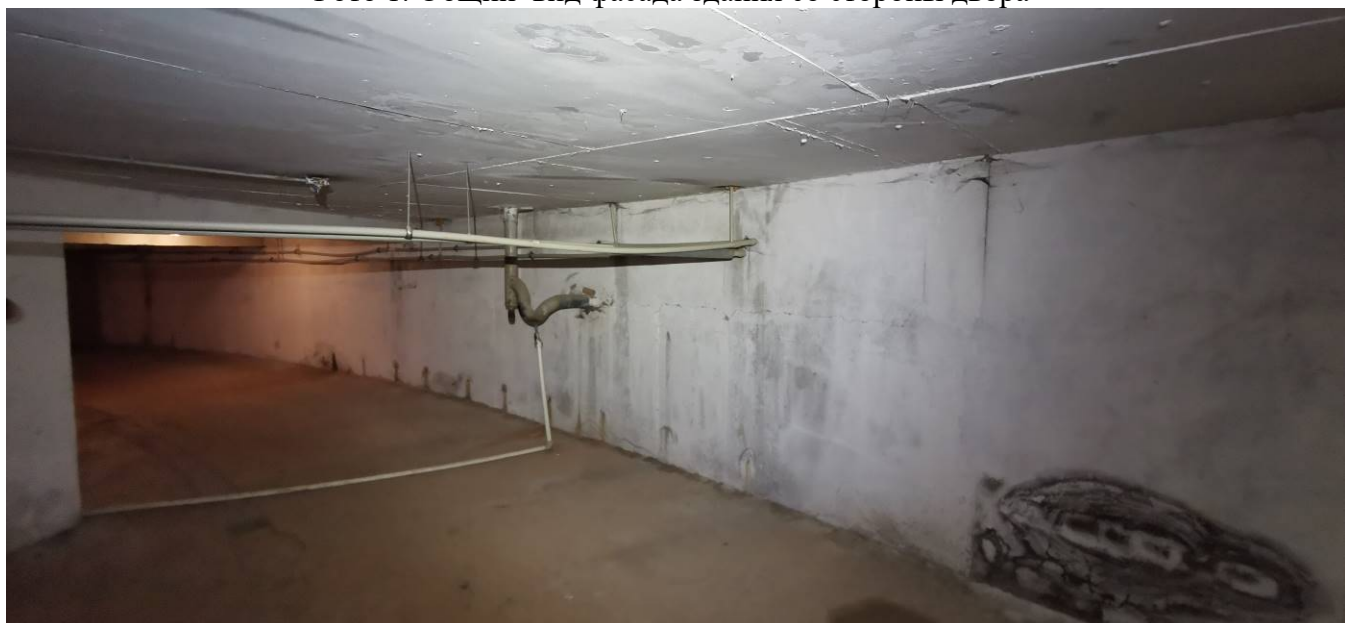
Фото 2. Общий вид помещений подвала

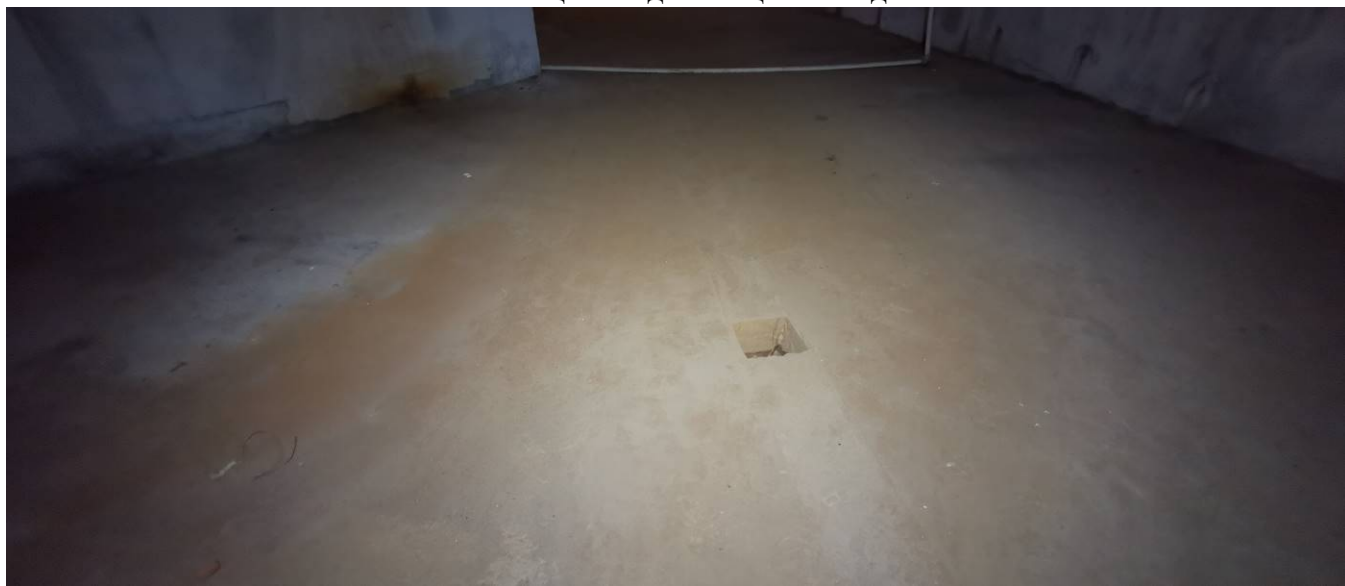
Фото 3. Общий вид плиты пола по грунту в подвале

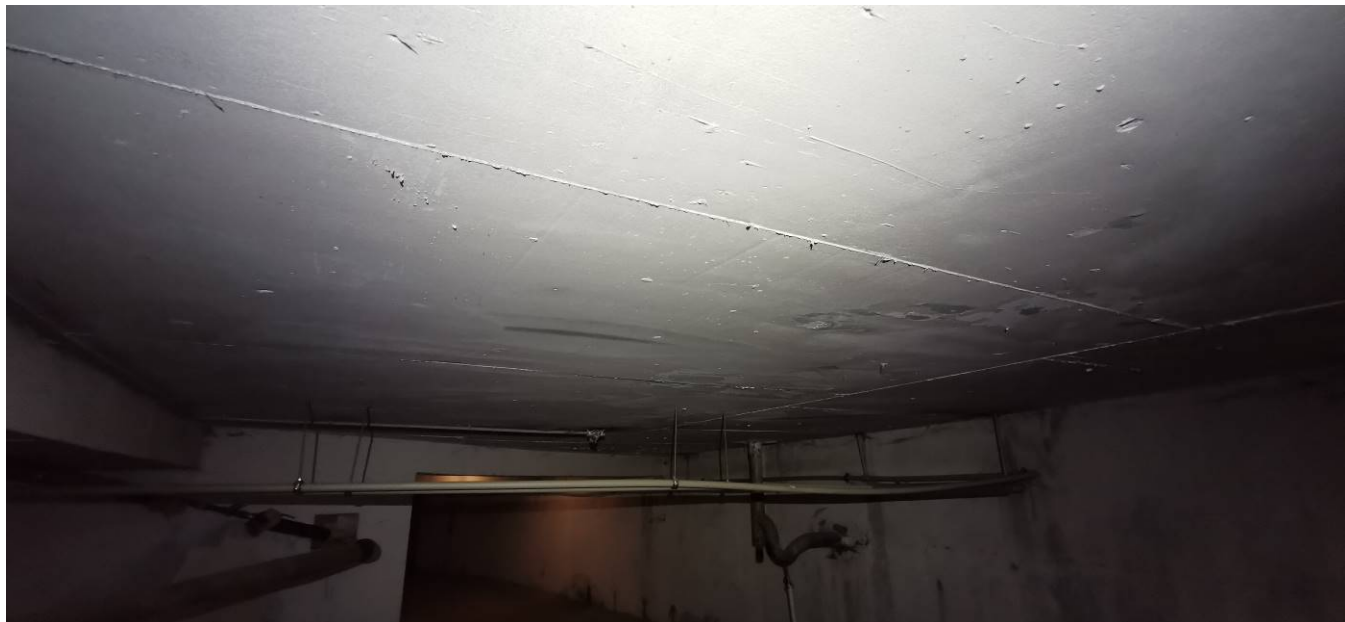
По перекрытию дефектов и повреждений, влияющих на несущую способность не выявлено.

Фото 4. Общий вид монолитного железобетонного перекрытия

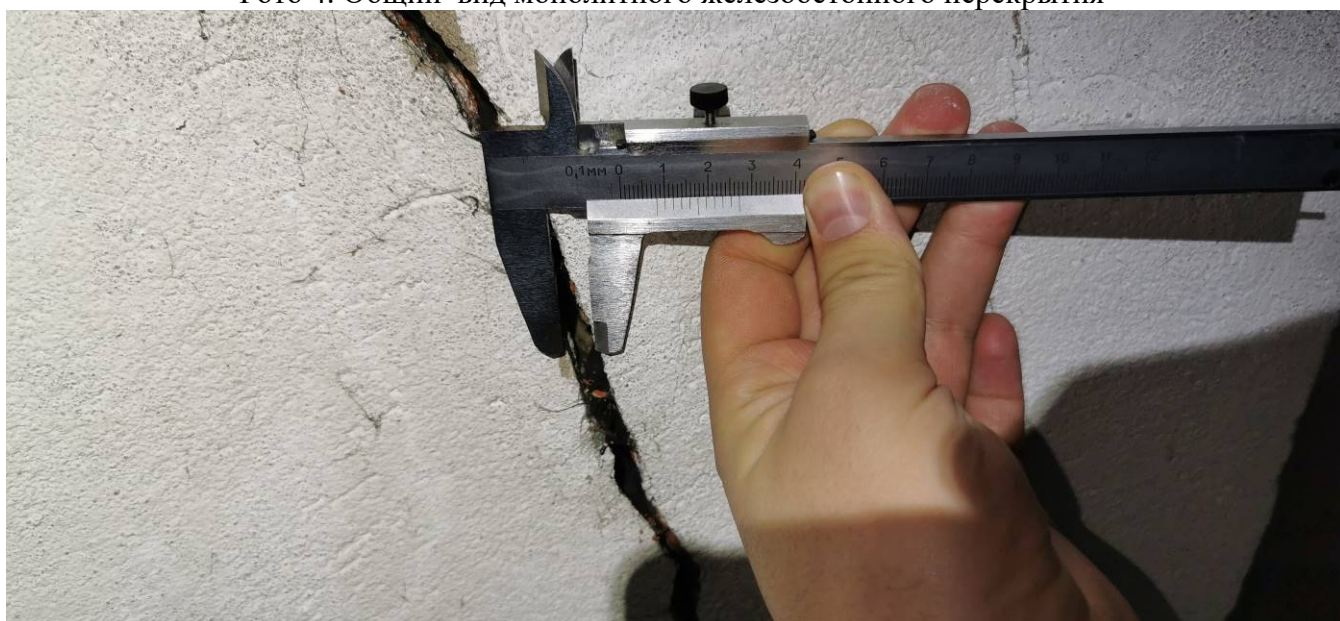
Фото 5. Общий вид замеров ширины раскрытия трещины штангенциркулем

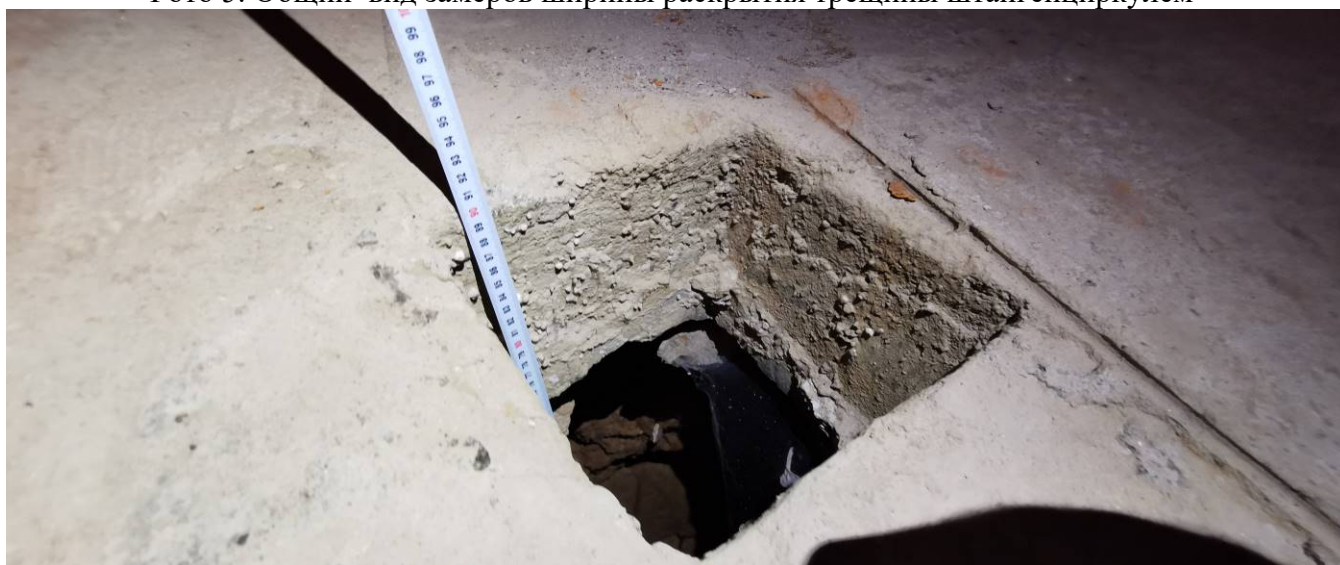
Фото 6. Общий вид замеров сечения сливных отверстий

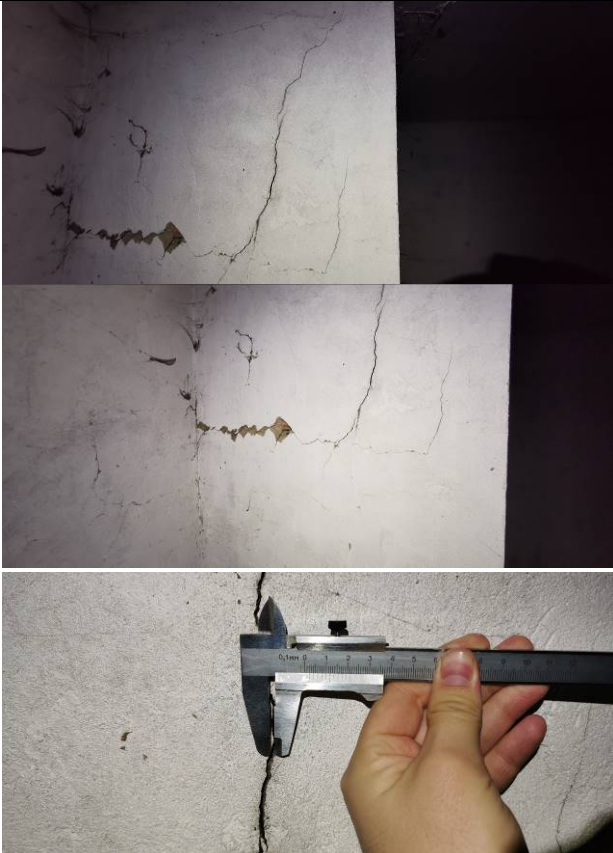
1.	2.	3.	4.	5.	6.
1.	См. Приложение В.	 	<p>Наклонные трещины в кирпичной кладке наружной стены подвала шириной раскрытия до 8 мм длиной до 1,5 м. Часть трещин распространяется вверх на 1 этаж.</p>	<p>Вероятными причинами являются неравномерные осадки фундаментов в результате подмыва грунта. Вероятной причиной подмыва грунта под наружной стеной являются протечки через сливные отверстия в полах подвала и осадки от ливневой канализации вдоль наружной стены.</p>	<p>Вдоль участков наружных стен с повреждениями, а также в местах сливных отверстий выполнить комплекс георадиолокационного обследования георадаром с целью выявления пустот в грунте. Выполнить комплекс мер по усилению грунтов, а также усилению поврежденных участков стен по проекту, разработанному специализированной организацией.</p>

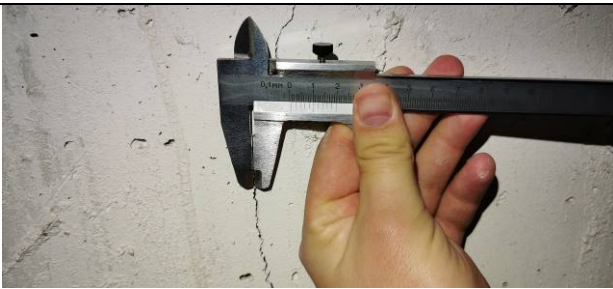
2.	См. Приложение В.

<p>Вертикальные трещины в монолитной наружной стене подвала шириной раскрытия до 1,4 мм длиной до 1,2 м.</p>	<p>Вероятными причинами являются неравномерные осадки фундаментов в результате подмыва грунта. Вероятной причиной подмыва грунта под наружной стеной являются протечки через сливные отверстия в</p>	<p>Вдоль участков наружных стен с повреждениями, а также в местах сливных отверстий выполнить комплекс георадиолокационного обследования георадаром с целью выявления размеров и мест расположения пустот в грунте. Выполнить комплекс мер по усилению грунтов, а также усилению поврежденных участков</p>

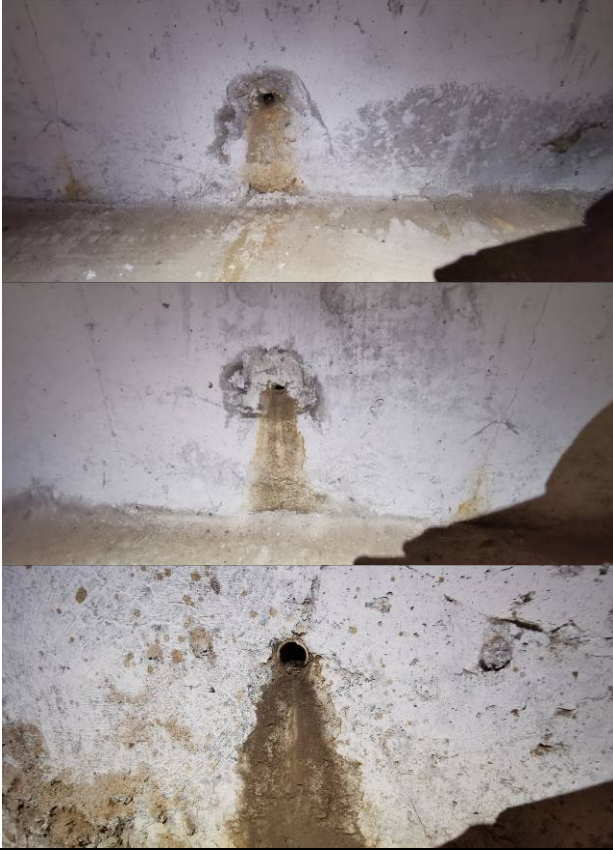
Следы протечек через технологические отверстия затяжек опалубки монолитной стены.	Нарушение технологии производства монолитных работ, отсутствие «ватерстопов» в отверстиях под затяжки. Вероятной причиной является отсутствие/низкое качество гидроизоляции наружной части стены подвала.	Выполнить заделку отверстий материалом типа «Пенетрон» (аналог) по рекомендациям фирмы-производителя.

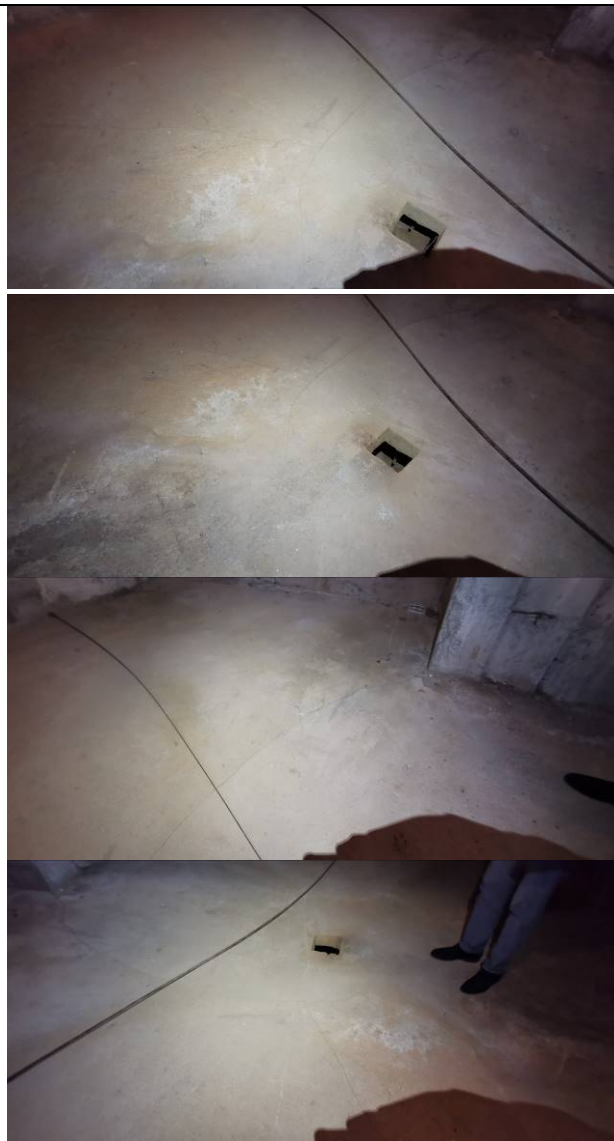
4. Повсеместно возле сливных отверстий в подвале.

Многочисленные наклонные трещины в бетонных полах шириной раскрытия до 3 мм длиной до 3 м.

Причиной являются подмывы грунта и образование пустот под поверхностью полов через сливные отверстия, в результате чего происходит провисание и трещины плиты пола.

На поврежденных участках выполнить усиление пола с устройством стяжки и металлической сетки по проекту, разработанному специализированной организацией.
В местах сливных отверстий выполнить комплекс георадиолокационного обследования георадаром с целью выявления размеров и мест расположения пустот в грунте.
Заделать пустоты по проекту, разработанному специализированной организацией.

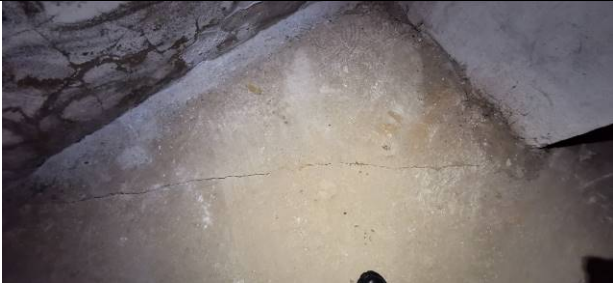
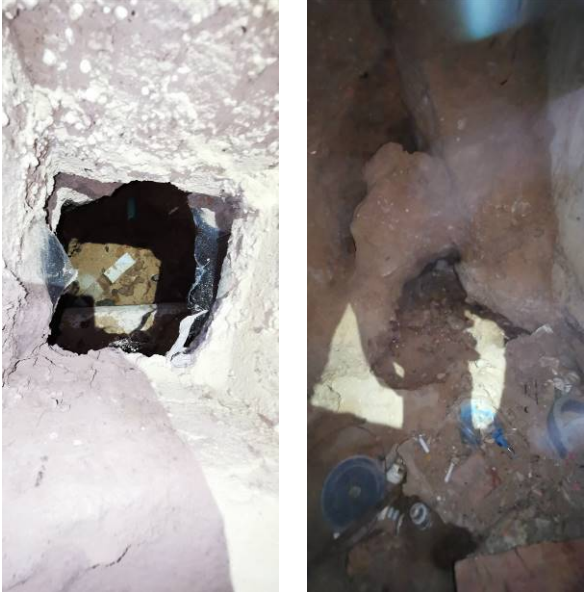
5.	Повсеместно в сливных отверстиях в зоне обследования.

Подмывы грунта в местах водосборных сливных отверстий в полах видимым диаметром до 1 м.	Ошибки в проектировании/строительстве, отсутствие спланированного отвода воды из подвала.	В местах сливных отверстий выполнить комплекс георадиолокационного обследования георадаром с целью выявления размеров и мест расположения пустот в грунте. Заделать пустоты по проекту, разработанному специализированной организацией.

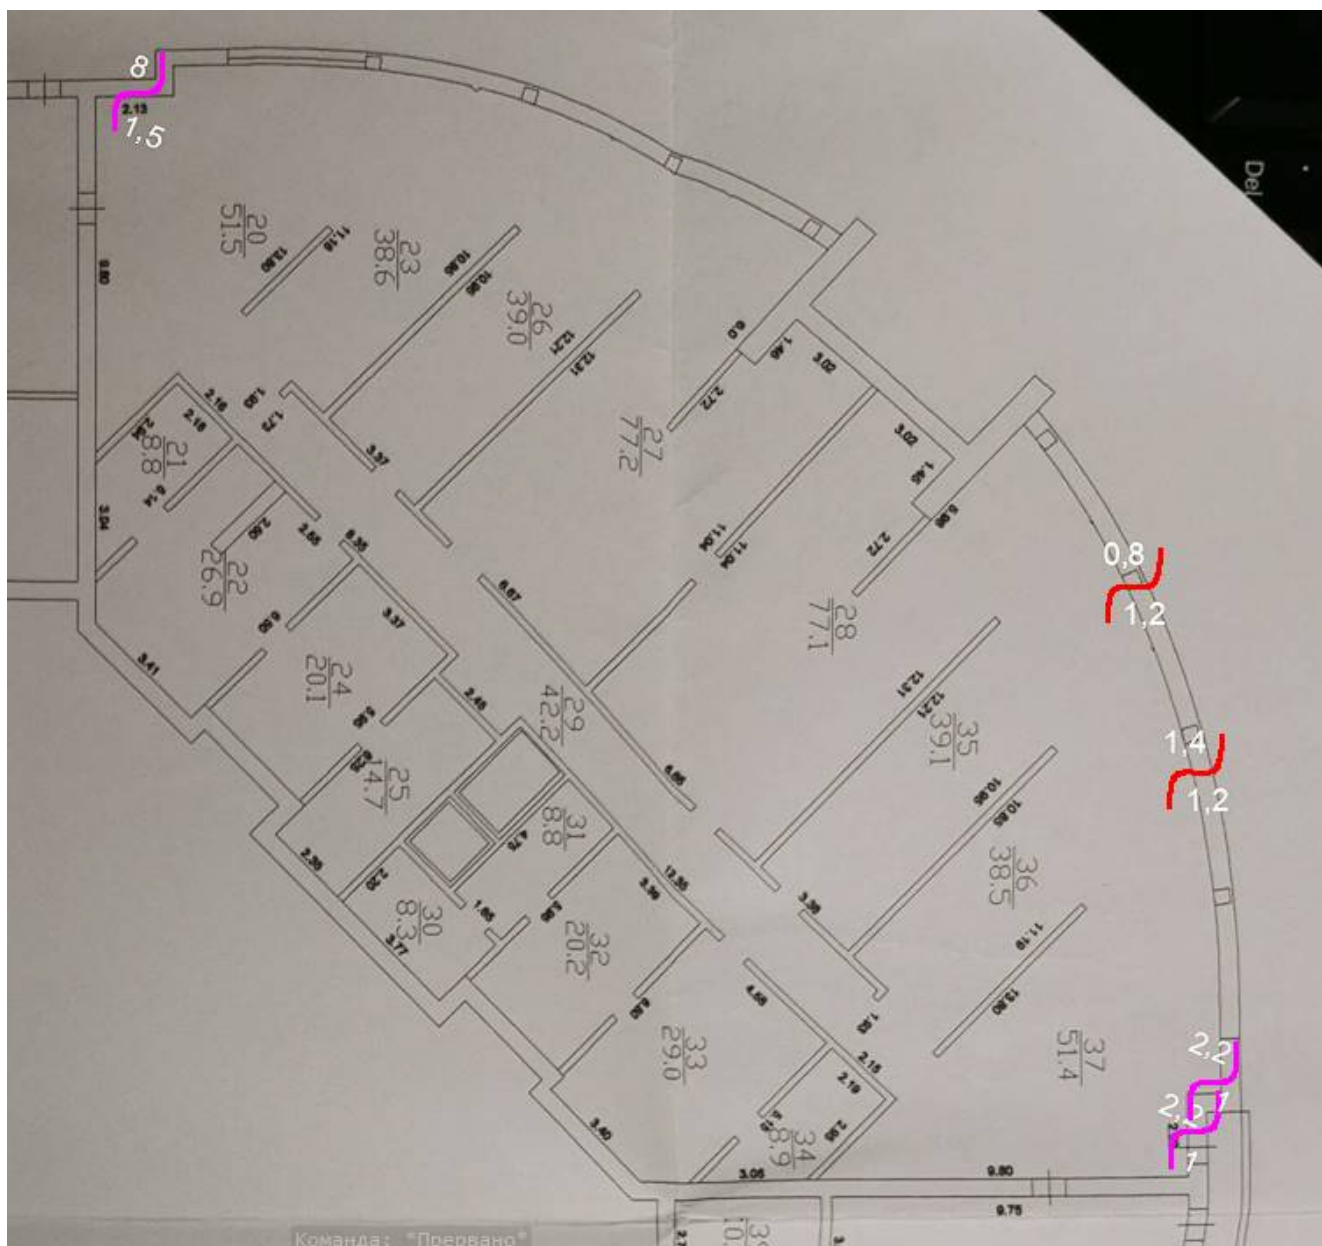
Рис.В1. Карта дефектов подвала в зоне обследования. Фиолетовым цветом изображены трещины в кирпичной кладке наружной стены №1 строки из Приложения Б. Красным изображены трещины в монолитной железобетонной наружной стене №2 строки из Приложения Б. Сверху трещины указано значение ширины раскрытия трещины, внизу ее длина.
