**ТЕХНИЧЕСКОЕ ЗАКЛЮЧЕНИЕ №8347/ОСК-25**

по оказанию услуг по обследованию технического состояния строительных конструкций  
гаражного комплекса по адресу: Московская область, г. Красногорск, ул. Школьная, д. 9А

**ПРИЛОЖЕНИЕ А**  
**ФОТОМАТЕРИАЛЫ**

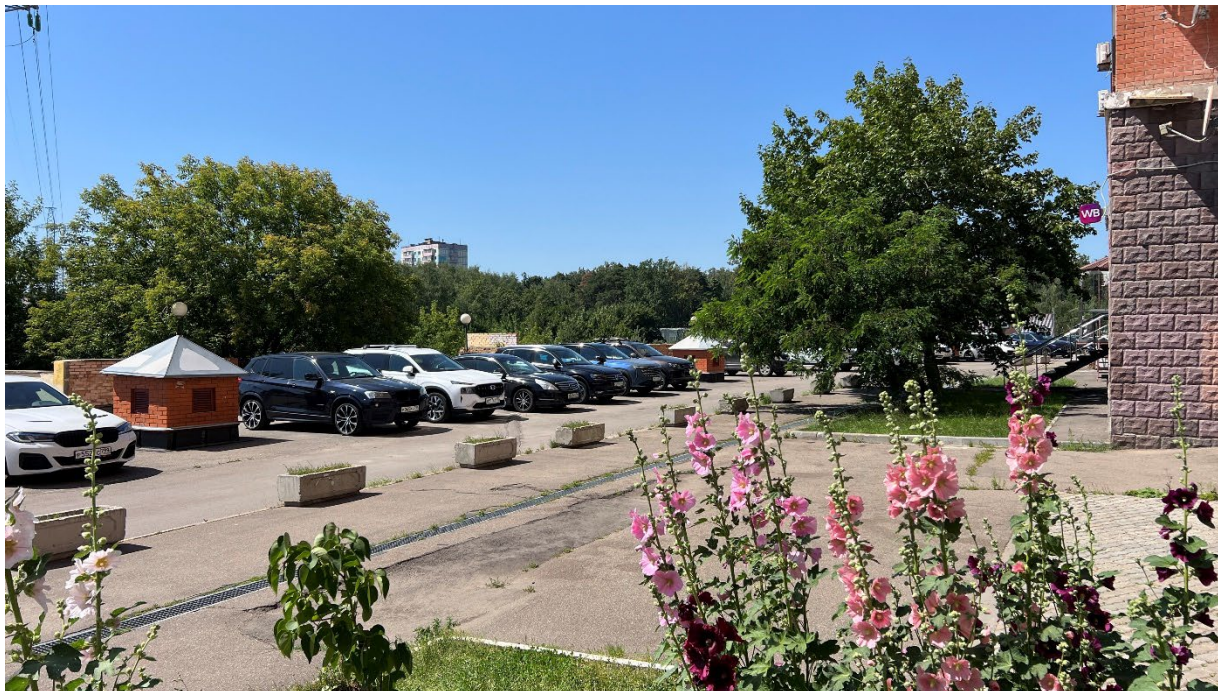
Фото №1. Эксплуатируемая площадка над подземным паркингом.

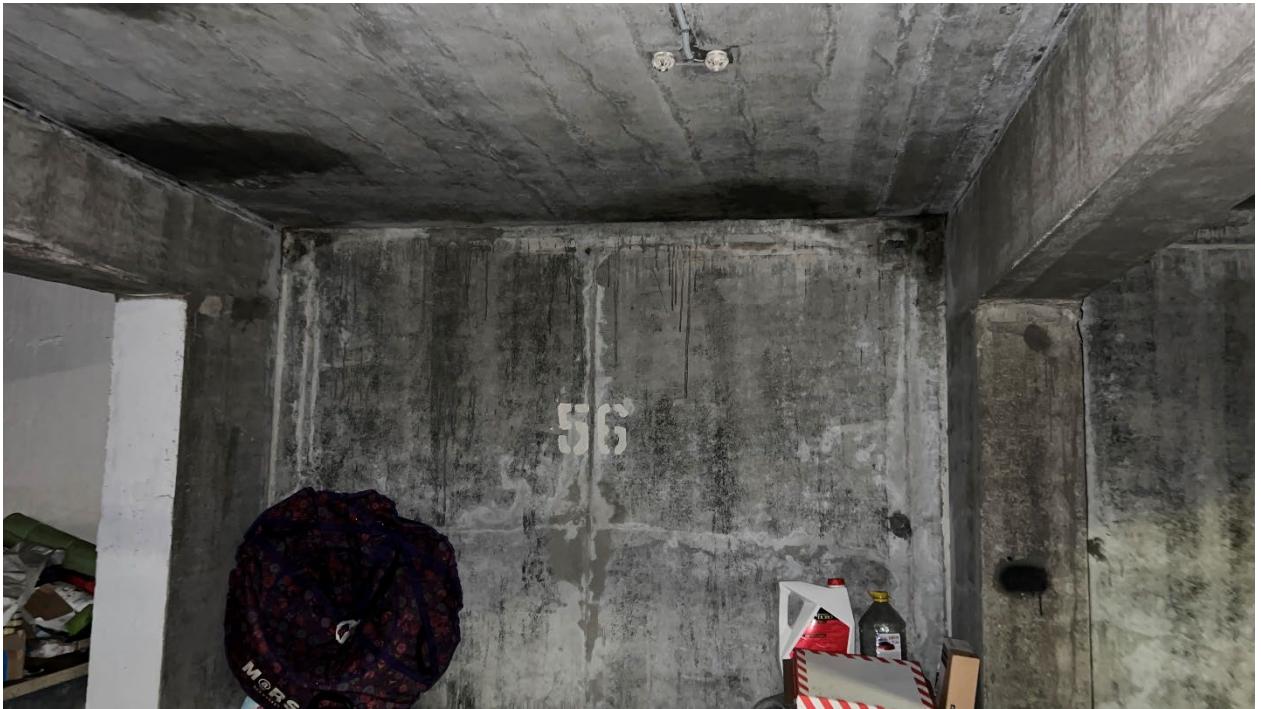
Фото №3. Наружная стена, следы протечек.

- 1) Рекомендуется инъектирование двухкомпонентными составами для восстановления гидроизоляции кровли, стыков;
- 2) В местах наибольшего разрушения стен и ограждений лестниц выполнить перекладку кладки на новую с перевязкой швов;
- 3) Выполнить отделочные слои наружных стен и ограждений лестниц;
- 4) Зачистить металлические элементы лестниц, покрыть антикоррозионными составами;

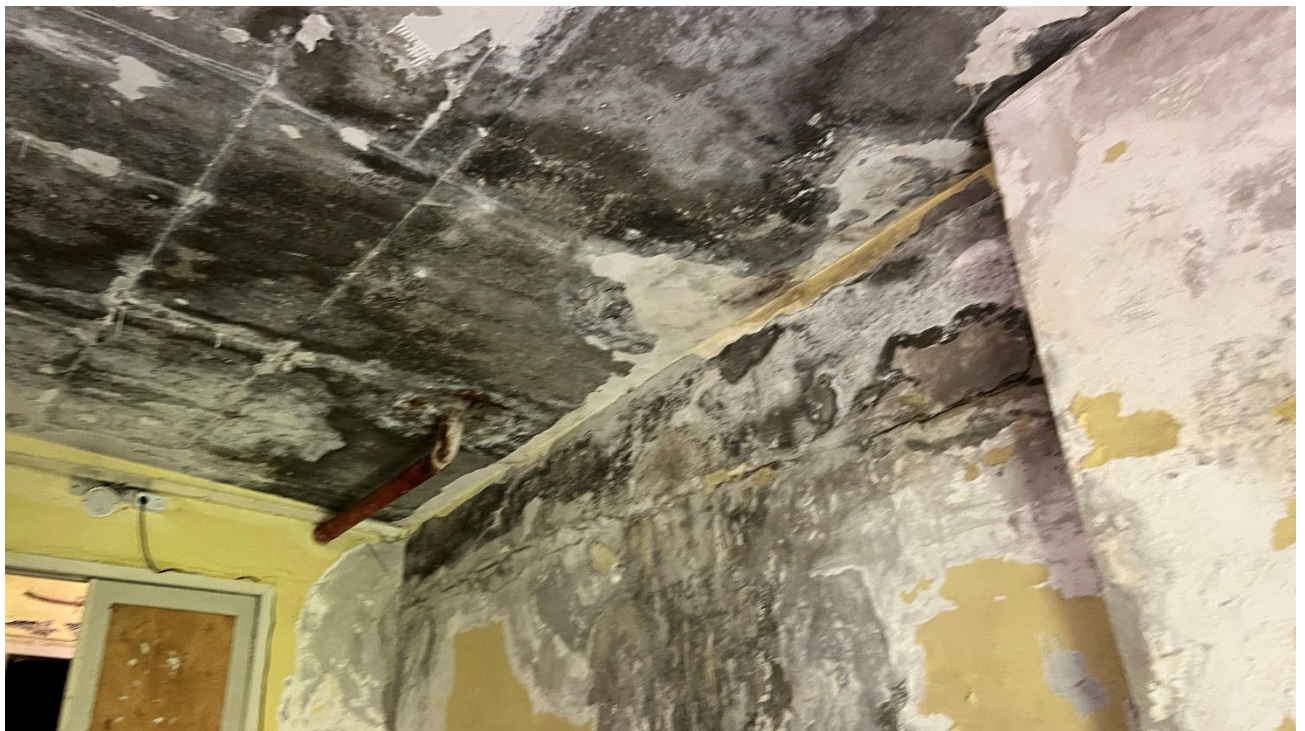
Фото №4. Помещение паркинга, множественные протечки.

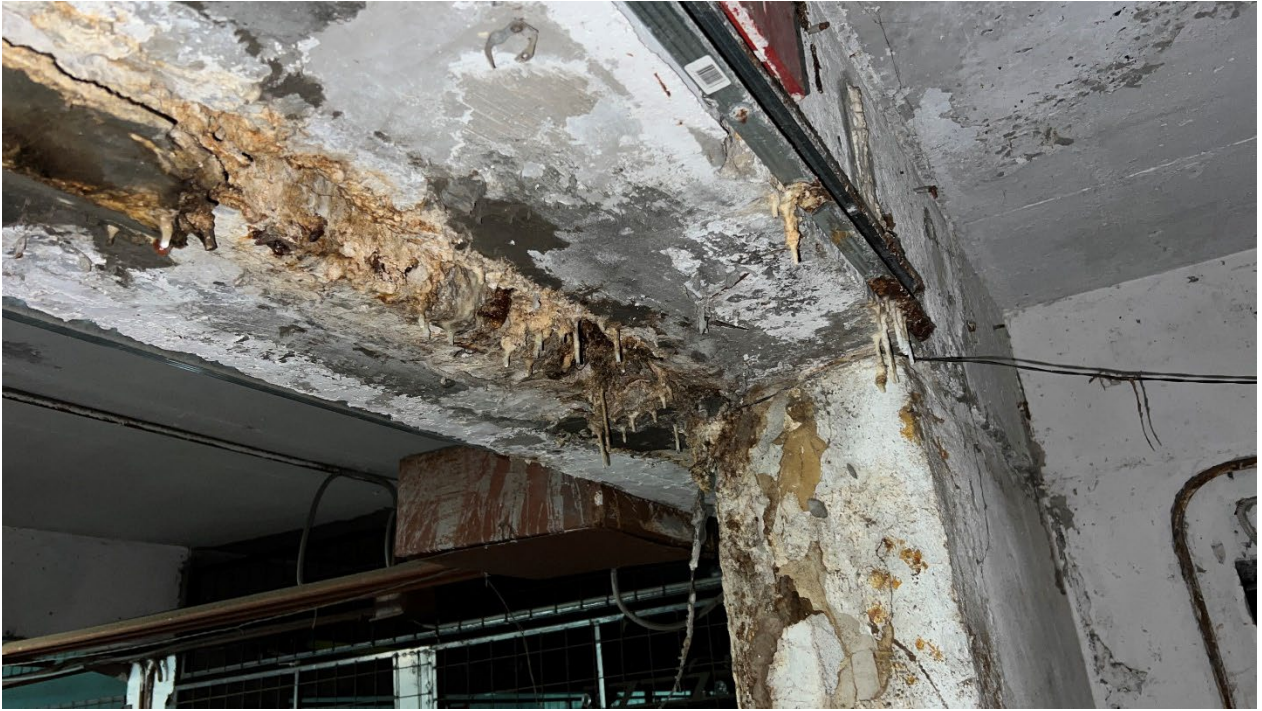
Фото №5. Помещение паркинга, следы протечек, обрушение отделочных слоев.

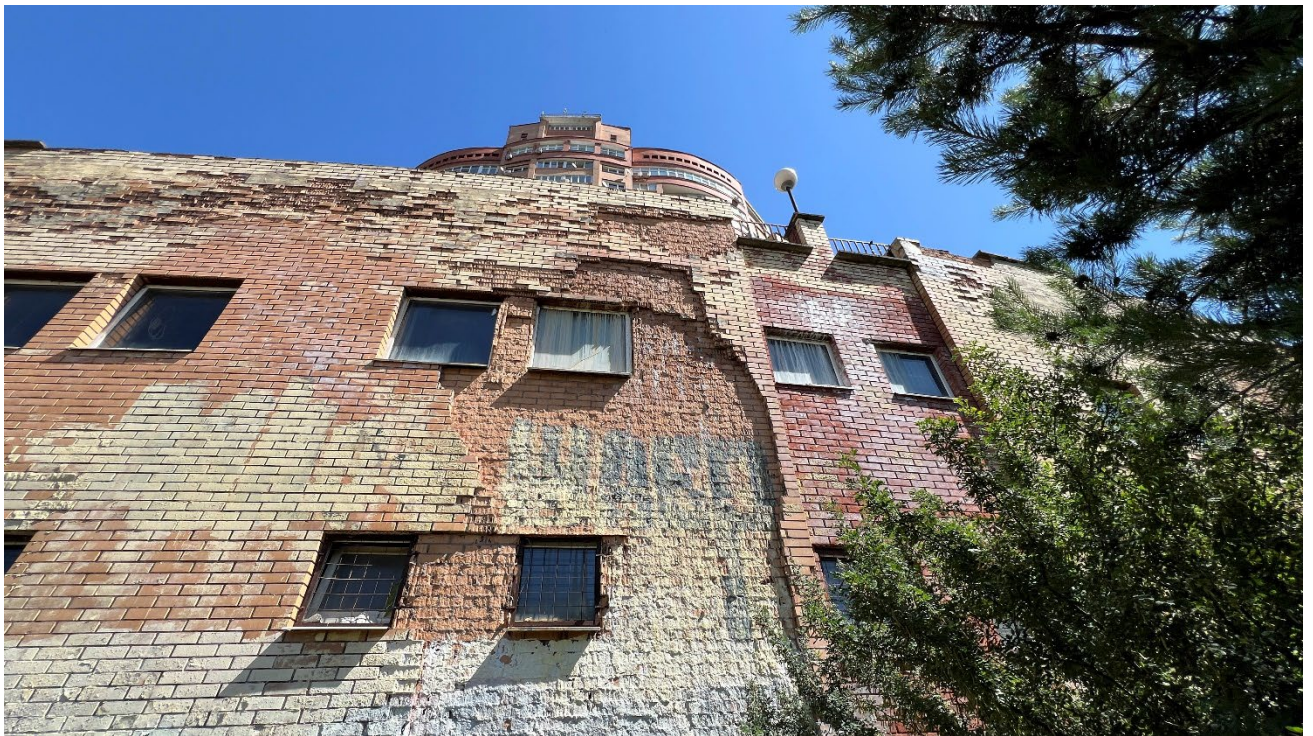
**4.5.** Техническое состояние наружных стен гаража-паркинга оценивается как **аварийное**.

Фото №6. Фрагмент фасада, состояние кладки кирпича наружной стены.

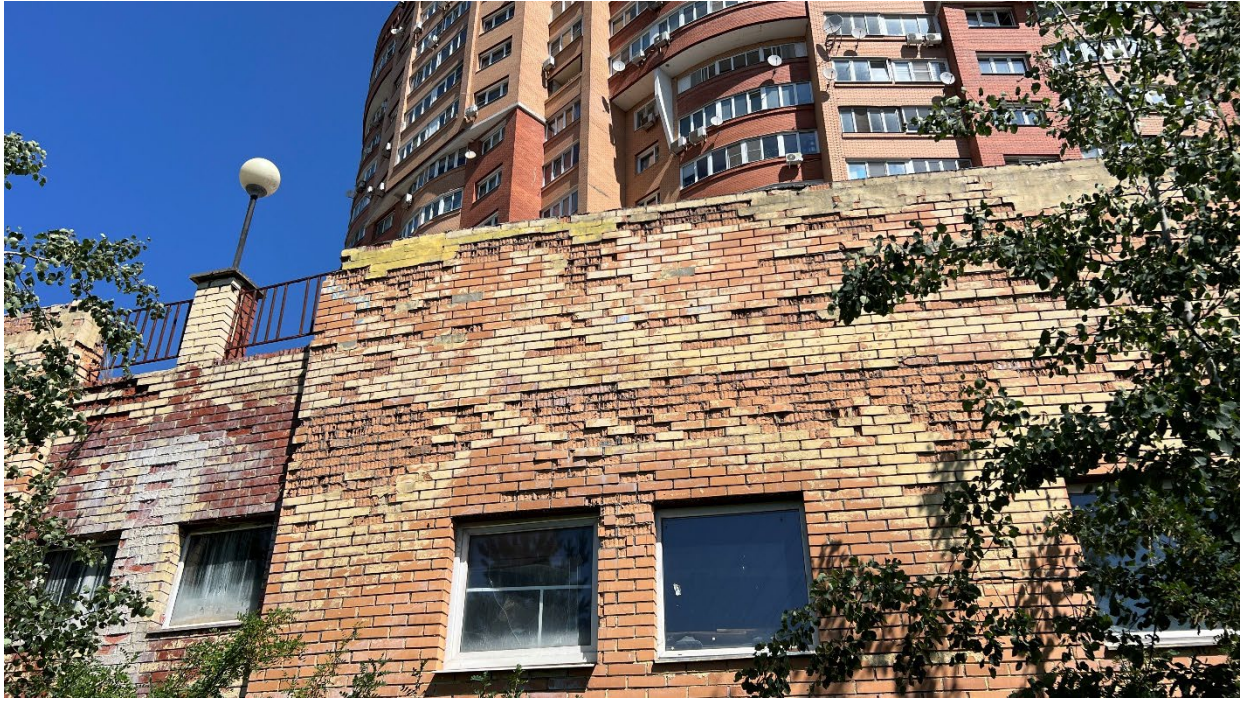
Фото №7. Фрагмент фасада, состояние кладки кирпича наружной стены.

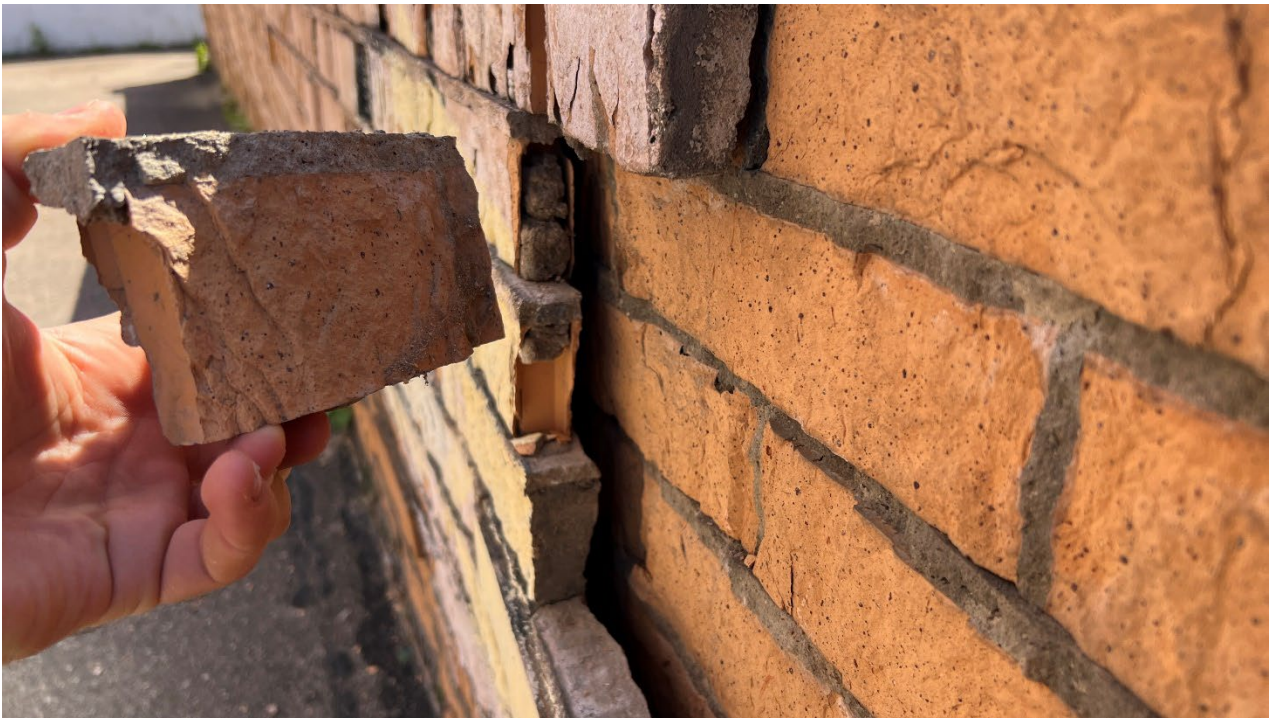
Фото №8. Разрушение лицевой поверхности кирпича.

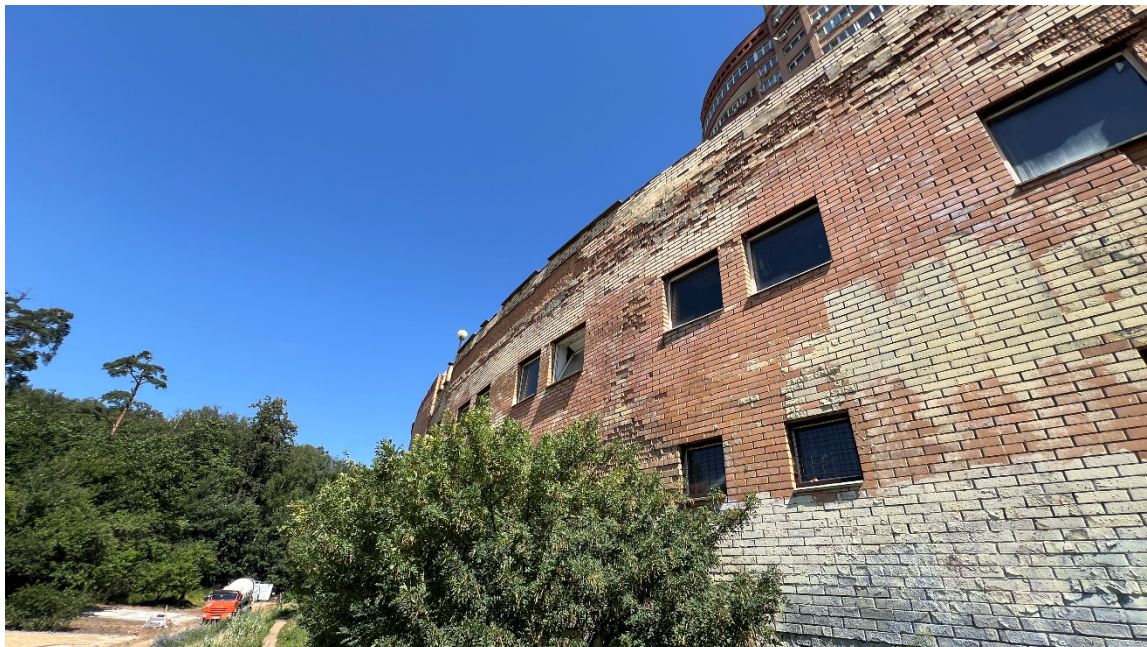
Фото №9. Фрагмент фасад гаража.

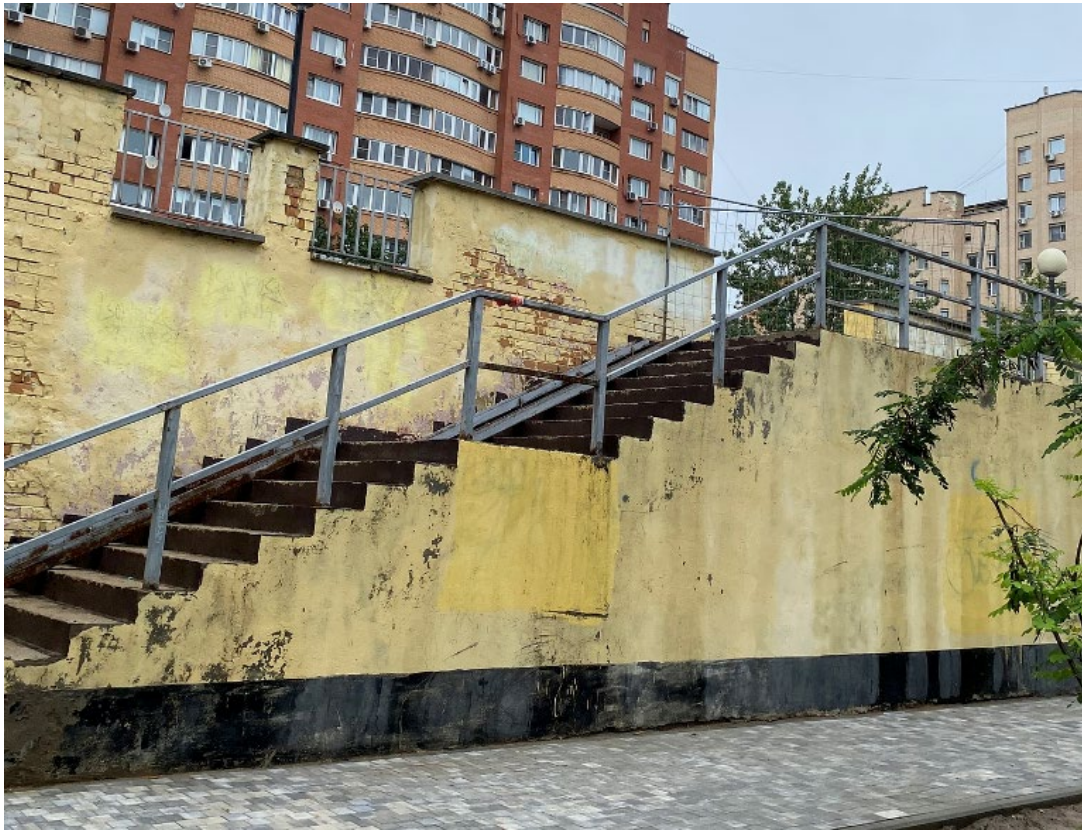
Фото №11. Наружная лестница подъема на площадку.

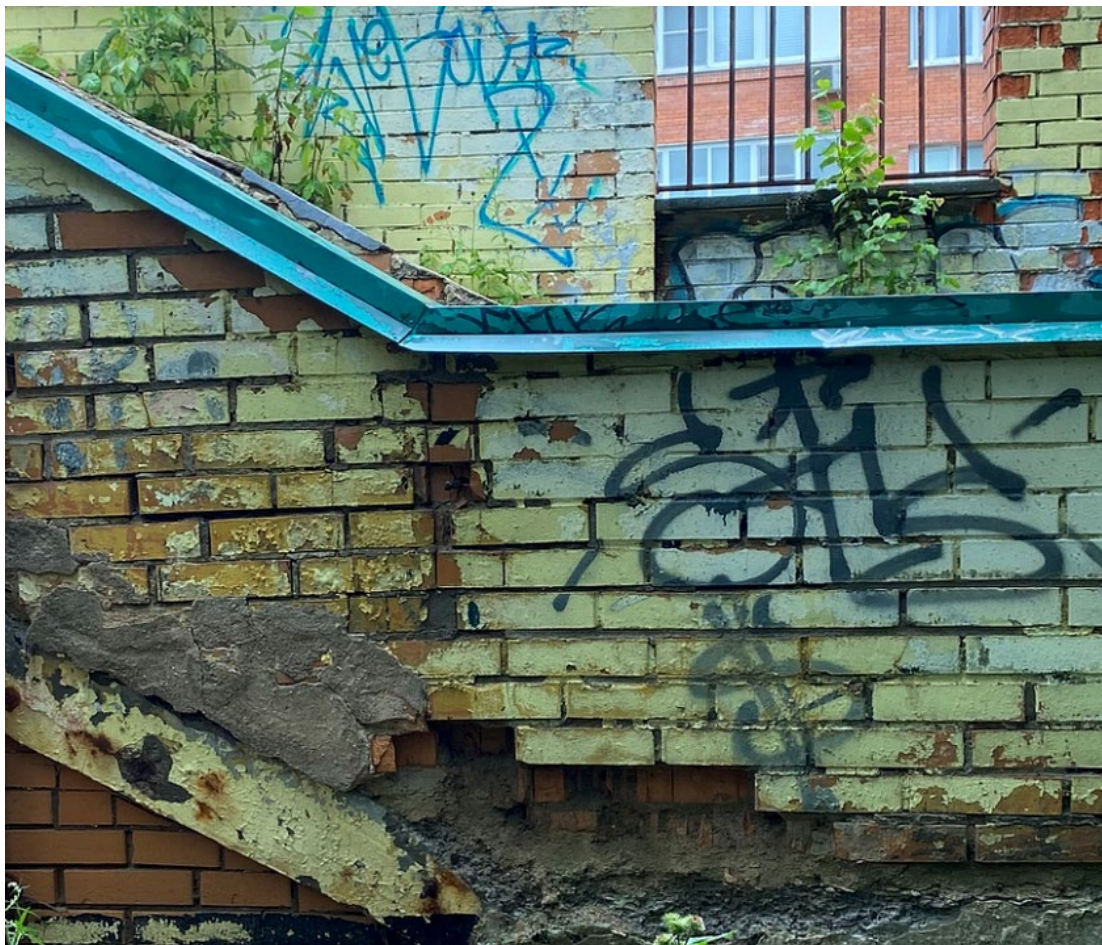
Фото №12. Состояние кирпичного ограждения лестниц.

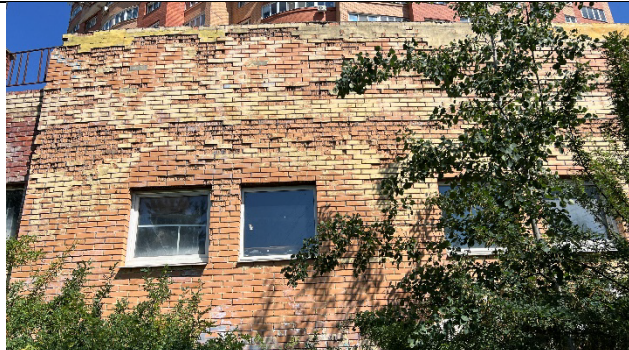
6	Наружная стена

<p>Выпадение фрагментов кладки, разрушение кирпича, вымывание раствора швов;</p>	<p>Атмосферные воздействия, длительная эксплуатация, низкое качество кирпича, нарушение гидроизоляции;</p>	<p>Выполнить устранение дефектов и повреждений согласно п. 4. Выводы и рекомендации</p>
7	Наружная стена

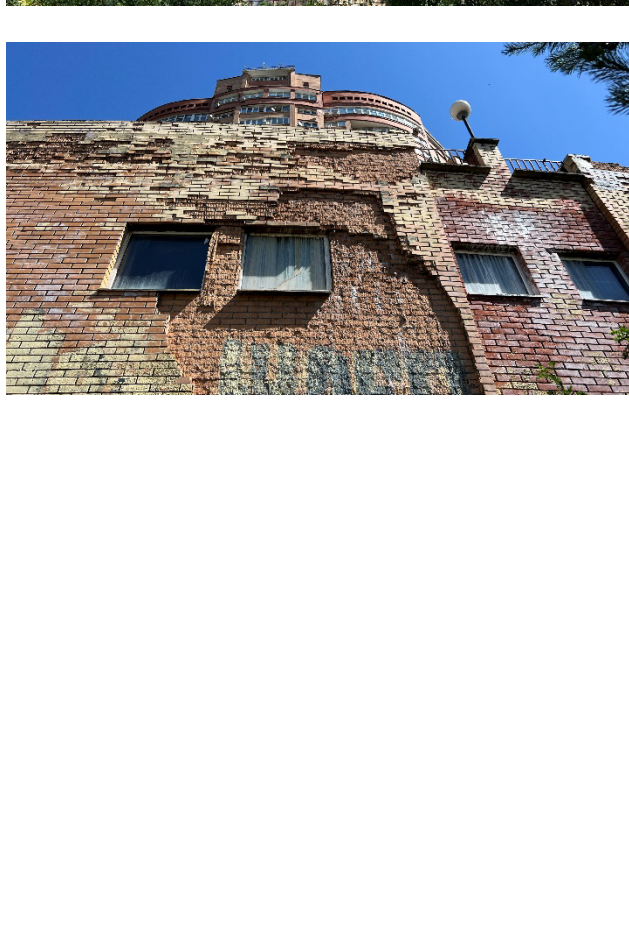
<p>Выпадение фрагментов кладки, разрушение кирпича, вымывание раствора швов;</p>	<p>Атмосферные воздействия, длительная эксплуатация, низкое качество кирпича, нарушение гидроизоляции;</p>	<p>Выполнить устранение дефектов и повреждений согласно п. 4. Выводы и рекомендации</p>

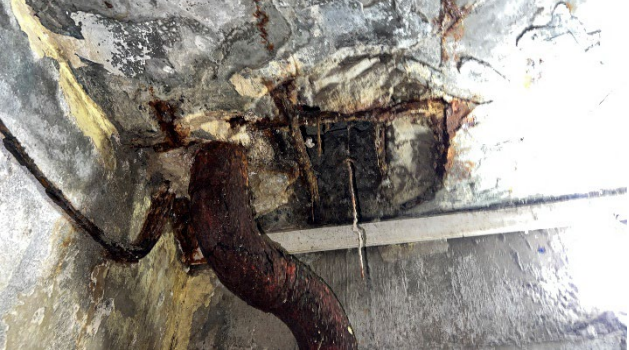
12	Покрытие паркинга

Следы протечек, разрушение защитного слоя бетона, оголение и коррозия арматуры;	Нарушение гидроизоляции, атмосферные воздействия, длительная эксплуатация;	Выполнить устранение дефектов и повреждений согласно п. 4. Выводы и рекомендации
13	Наружная стена

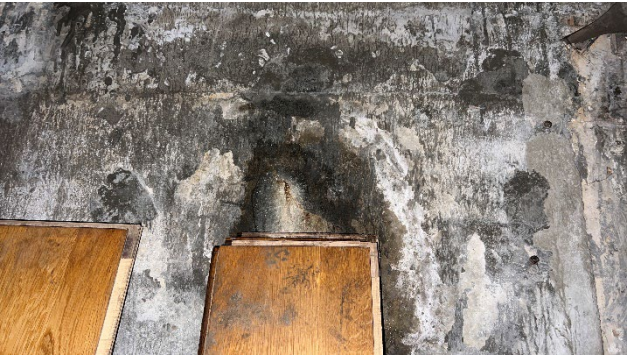
Следы протечек, разрушение защитного слоя бетона, оголение и коррозия арматуры;	Нарушение гидроизоляции, атмосферные воздействия, длительная эксплуатация;	Выполнить устранение дефектов и повреждений согласно п. 4. Выводы и рекомендации
14	Покрытие паркинга

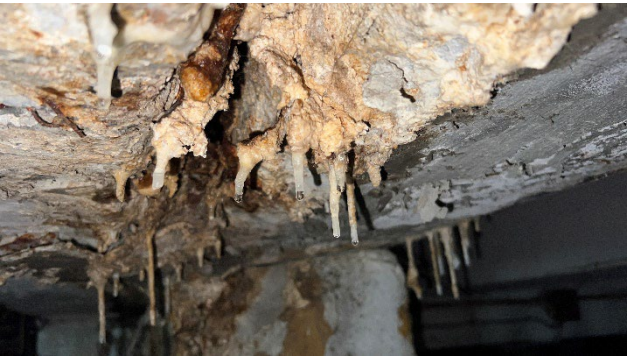
Следы протечек, разрушение защитного слоя бетона, оголение и коррозия арматуры, обрушение отделочного слоя;	Нарушение гидроизоляции, атмосферные воздействия, длительная эксплуатация;	Выполнить устранение дефектов и повреждений согласно п. 4. Выводы и рекомендации

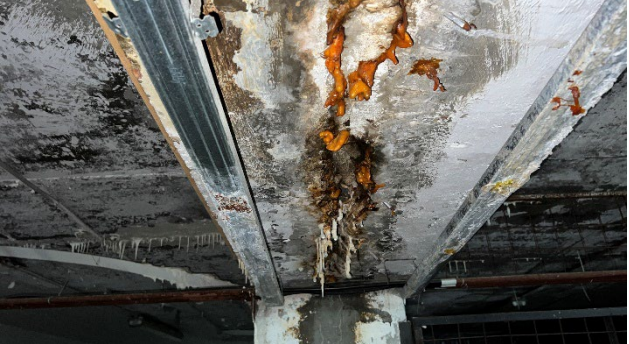
15	Покрытие паркинга

<p>Следы протечек, разрушение защитного слоя бетона, оголение и коррозия арматуры, обрушение отделочного слоя;</p>	<p>Нарушение гидроизоляции, атмосферные воздействия, длительная эксплуатация;</p>	<p>Выполнить устранение дефектов и повреждений согласно п. 4. Выводы и рекомендации</p>
----	-------------------	------------------------------------------------------------------------------------	--------------------------------------------------------------------------------------------------------------------	-----------------------------------------------------------------------------------	-----------------------------------------------------------------------------------------
